アニロックススコア線の予防

有限会社クロスリンク・パシフィック

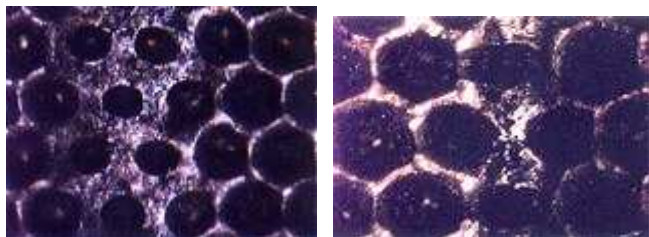
図1、2: セルに深い傷が生じた例

上の2枚の写真は、深い傷が生じたアニロックス表面を拡大したものです。傷の周囲のセルには特に傷がついていません。この種のスコア線は、比較的大きな不純物がドクターブレードとアニロックス表面の間に挟まって生じます。この場合、傷がつくセルは横方向で複数に及び、縦方向には一周してしまうのが一般的です。

このスコア線が生じると、印刷画像に暗い線となって現れます。

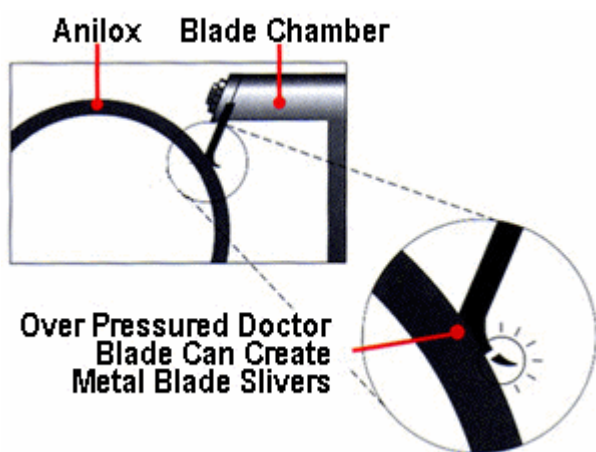
図5:ブレード圧がかかりすぎた場合

ブレード圧がかかりすぎると、ドクターブレードが反り返って先端ではなく側面がアニロックス表面と接触します。反り返った状態でブレードの側面が磨耗すると、先端が切れて比較的大きな金属片となってインキに混入してしまいます。正しいブレード圧であれば、ドクターブレードの先端のみがアニロックス表面に接触する状態になります。(下記の図6参照)

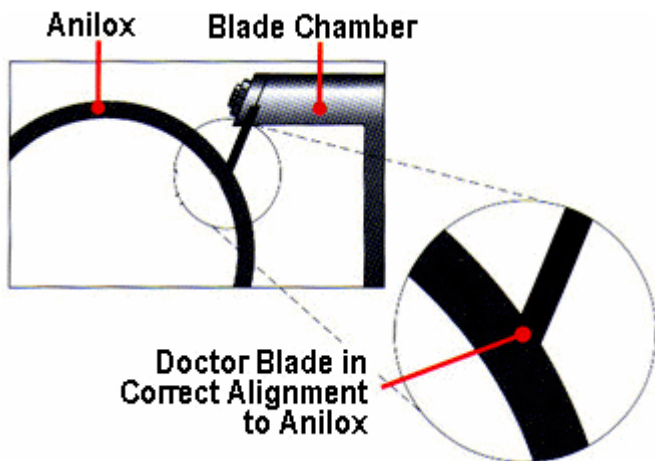
図6:正しいブレード圧

ブレード圧の設定が間違っていなければ、インキの転移量、印刷の品質、およびブレードの磨耗といった要素が最良の状態になります。チャンバーのアラインメントが狂っていたり、オペレータのミスなど(あるいはチャンバーからのインキ漏れを止めようとして)でブレード圧がかかりすぎるとブレードの先端が欠けてインキに大きな金属片が混入してしまいます。

ブレードチャンバーのアラインメント(アニロックスに対して水平方向および垂直方向)とメンテナンス(洗浄、シーリングの設定、およびブレードの取り付け)を正しく行うことがスコア線を予防する最も有効な手段と言えます。
